Datum: 11.04.2018

Dr. Stefan Kellerbauer
Geologie und Geotechnik
Alte Berchtesgadener Straße 60
D-83487 Marktschellenberg

Geotechnische Beurteilung der Bodenverhältnisse für die Anlage von Sickerrigolen auf dem Gelände der Villa Malerhügel

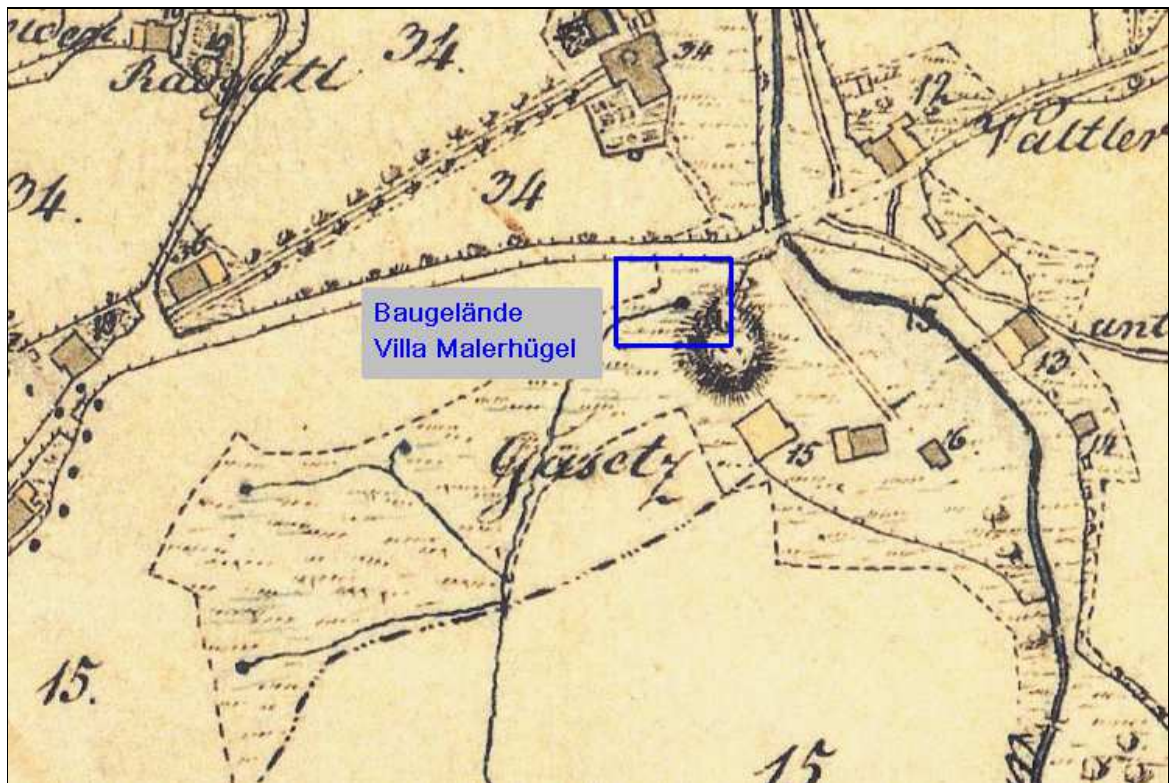
Die folgende Abbildung zeigt einen Ausschnitt aus dieser Karte.

Ausschnitt aus einer historischen Karte vor 1857 mit Darstellung eines Quellaustrittes auf dem Baugelände

Der historische Quellaustritt beweist, dass auf dem Baugelände eine wasserstauende Schicht (Residualton des ausgelaugten Haselgebirges) vorhanden ist, welche den Quellaustritt hervorgerufen hat. Das Gelände wurde dann später zur besseren Nutzbarkeit drainiert.
